BOULEVARD
SHOPPING

Vistoria em Sistemas: Fixo de Extinção de Incêndio, Exaustão e Detecção de Gás

Nome da Loja:	Vivenda do Camarão
Número da Loja:	052003
Shopping/Rede:	Boulevard BH / ALIANSCÉ
Data da Vistoria:	26/05/2021 12:25:37
ART da Vistoria:	2020210101890
Vistoriador:	FTR Engenharia Phillip Menezes de Araújo Gomes

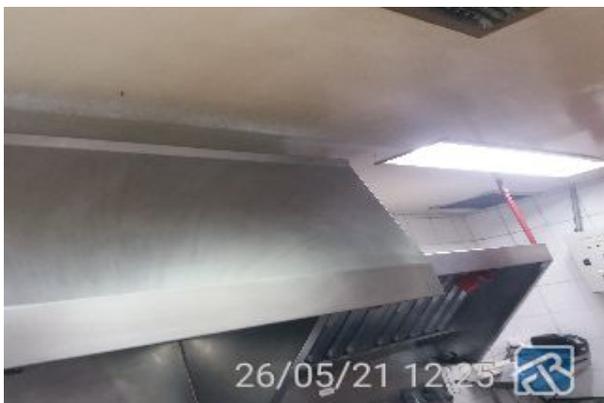
Sem acesso aos dutos acima do entreforro.

Coifa e filtros inerciais estão ok

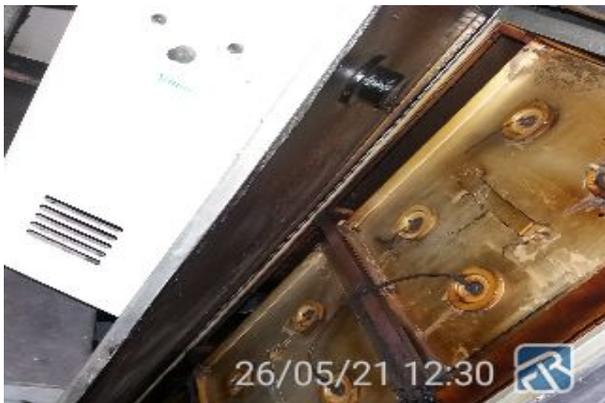
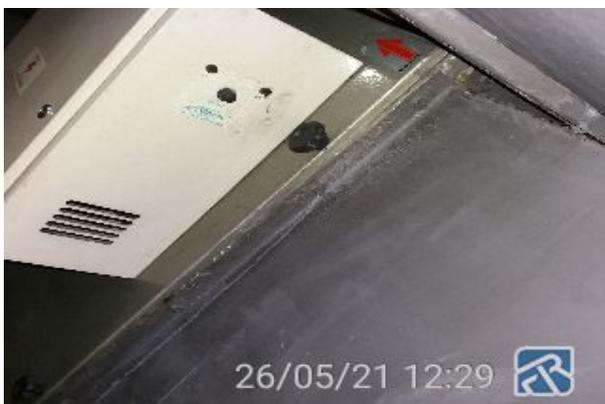
Filtro Eletrostático inoperante. Necessidade do extrator de gordura funcionando - Elimina os resíduos nos dutos que estão colocados depois dele. A função é de evitar a contaminação nos dutos que irão passar por áreas comuns como pôr exemplo corredores técnicos, lojas vizinhas, poços de ventilação e outros, evitando com isso danos a terceiros, reduz a manutenção nesses dutos quase a zero. Importante destacar que o mesmo deve ser intertravado com o sistema de exaustão, afim de que operem/liguem automaticamente, quando for iniciada a produção. Verificar NBR 14518 Item- 5.4.2.6, 5.4.2.8, 5.4.3.2 [R3]

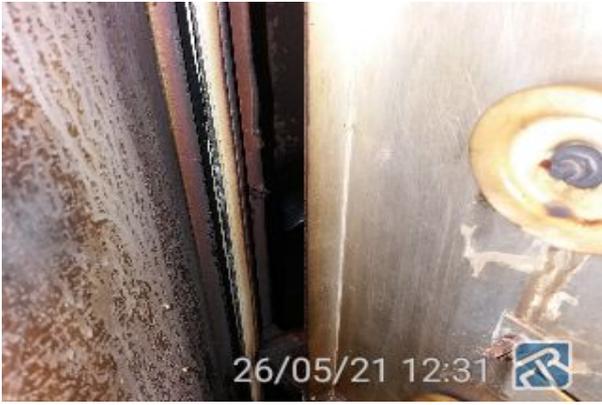
Filtro Eletrostático com filtros internos incompletos. A função é de evitar a contaminação nos dutos que irão passar por áreas comuns como pôr exemplo corredores técnicos, lojas vizinhas, poços de

ventilação e outros, evitando com isso danos a terceiros, reduz a manutenção nesses dutos quase a zero. Importante destacar que o mesmo deve ser intertravado com o sistema de exaustão, afim de que operem/liguem automaticamente, quando for iniciada a produção. Verificar NBR 14518 Item- 5.4.2.6, 5.4.2.8, 5.4.3.2 [R2]

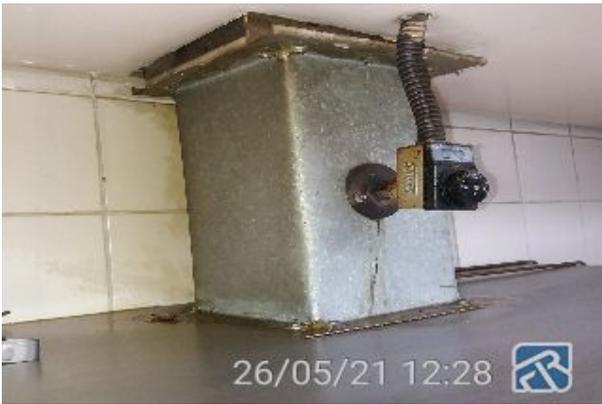
Parte do duto fora da norma acima da coifa da fritadeira.

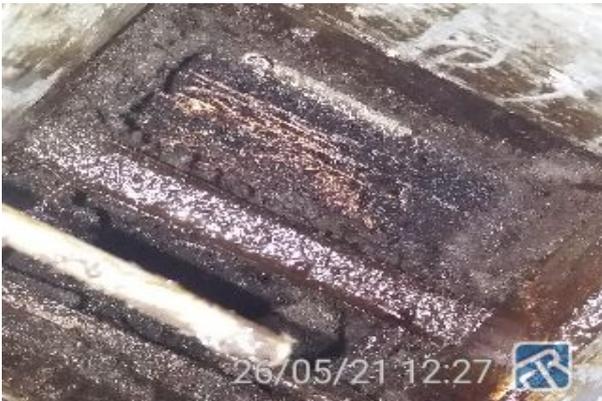
Limpeza pesada visualizada na subida da coifa da fritadeira (Sem acesso para verificar com a régua).

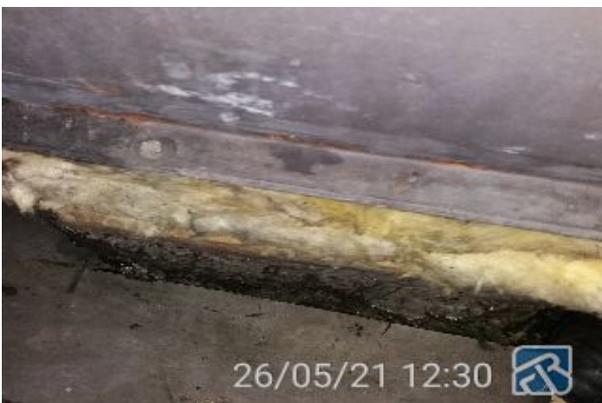
Isolamento fora da norma antes do Filtro Eletrostático.

Junção do duto com a coifa fixado com parafusos autobrocantes.

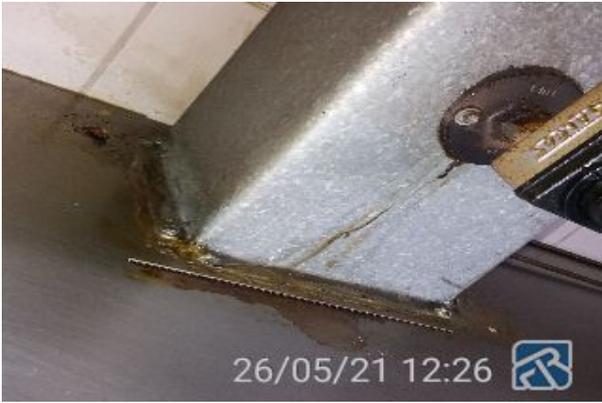
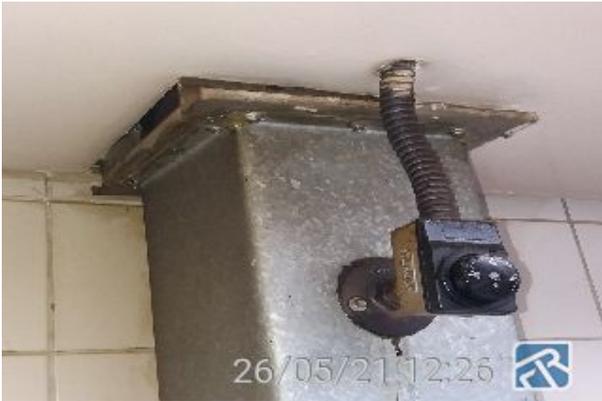
Junções do duto visualizadas estão fixadas com parafusos autobrocantes.

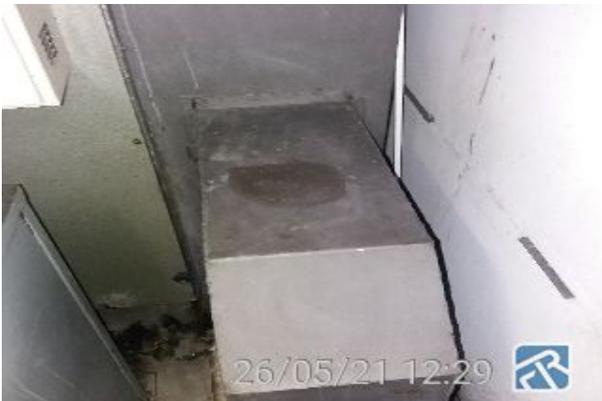
Necessário abrir portas de inspeção para efetuar completa limpeza interna dos dutos - Devem ser instaladas a cada 1,5m e perto dos acidentes como curvas e subida de plumadas , devem medir 0,30 x 0,60m caso os dutos sejam menores adaptar para o mais próximo da medida original. Devem ser instaladas fora do fluxo com colarinho de 0,10m soldados no duto e flangeados na outra ponta. As portas fixadas com parafusos ou porcas do tipo volante. NBR 14518 Item-5.2.3.1 OBS.: A imagem é apenas ilustrativa, apenas uma demonstração de um local que não possui, porém devem ser abertas em quantidade suficiente para permitirem a limpeza completa do sistema. [R3]

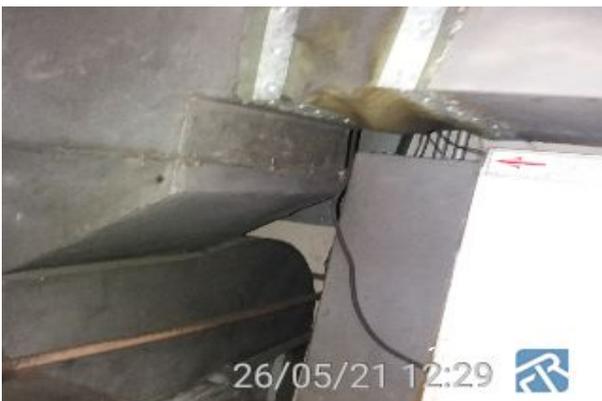
Completar isolamento no duto. Em caso de incêndio nos dutos a caloria irradiada é intensa e acabaria incendiando objetos encostados ou próximo dos mesmos. Recomendamos isolamento de Fibra cerâmica com manta aluminizada(Kaowool), com densidade 96KG/M3, DIMENSÃO 7620 X 610 X 25,40 e temperatura de 880°C (sf) spun ou outros similares. NBR 14518 item- 5.5.4.2 e 3. OBS.: A imagem é apenas

<p>ilustrativa, apenas uma demonstração de um local que não encontra-se de acordo e por tal fato, deve ser avaliado/chechado toda extensão do sistema.</p> <p>[R2]</p>

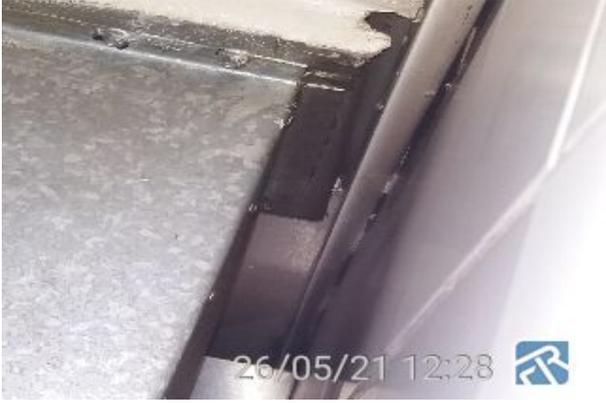
<p>Parte do duto fora da norma. Toda a extensão dos dutos de exaustão devem ser fabricados em chapa preta bitola 16, soldados eletricamente em sua junta longitudinal podendo ser soldados ou flangeados nas juntas transversais, possuir portas de inspeção instaladas a cada 1,5m e perto dos acidentes como curvas e subida de plumadas, devem medir 0,30 x 0,60m instaladas fora do fluxo com colarinho de 0,10m soldados no duto e flangeados na outra ponta. As portas fixadas com parafusos ou porcas do tipo volante. NBR 14518 Item-5.2.2.1 até 5.2.3.1 OBS.: A imagem é apenas ilustrativa, apenas uma demonstração de um local que não encontra-se de acordo e por tal fato, deve ser avaliado/chechado toda extensão do sistema.</p> <p>[R2]</p>

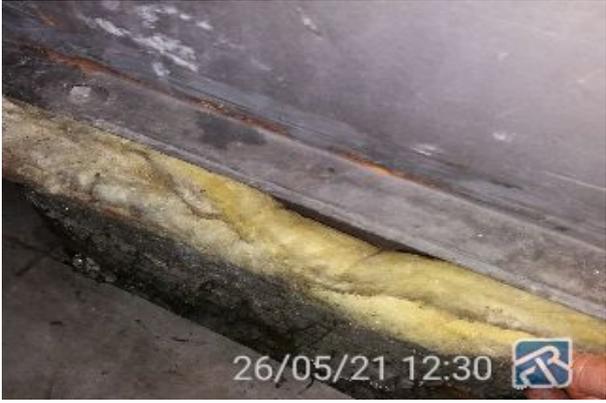
<p>Isolamento fora da norma. Em caso de incêndio nos dutos a calor irradiada é intensa e acabaria incendiando objetos encostados ou próximo dos mesmos. Recomendamos isolamento de Fibra cerâmica com manta aluminizada(Kaowool), com densidade 96KG/M3, DIMENSÃO 7620 X 610 X 25,40 e temperatura de 880°C (sf) spun ou outros similares. NBR 14518 item- 5.5.4.2 e 3. OBS.: A imagem é apenas ilustrativa, apenas uma demonstração de um local que não encontra-se de acordo e por tal fato, deve ser avaliado/chechado toda extensão do sistema. [R2]</p>
	<p>Junção inadequada do duto. Todas as juntas longitudinais e as seções transversais devem ser soldadas eletricamente e de forma contínua, totalmente estanques a vazamentos de líquidos. As conexões do duto com captores e equipamentos, bem como as seções transversais de dutos, também poderão ser executadas através de flanges soldados aos dutos, utilizando-se junta de vedação</p>

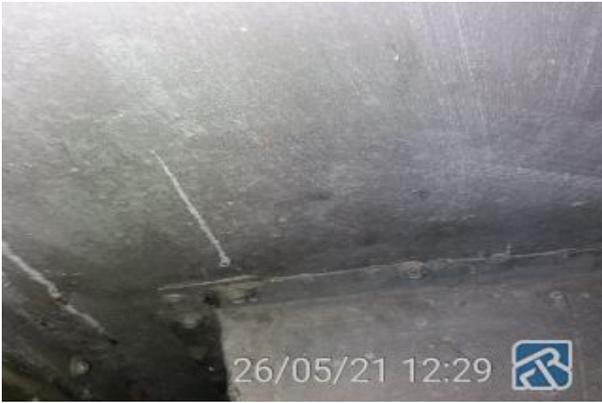
estaque e com material não combustível. Os flanges devem ter espessura mínima igual ao do duto e as junções devem permanecer aparentes, permitindo a imediata detecção e eliminação de vazamentos. NBR 14.518 Item 5.2.2.2. O posicionamento dos carretéis ao longo dos dutos deve permitir a instalação e a retirada dos parafusos utilizados na fixação dos flanges, sendo vedado o uso de rebites e parafusos auto atarraxantes. NBR 14.518 Item 5.2.3.4 OBS.: A imagem é apenas ilustrativa, apenas uma demonstração de um local que não encontra-se de acordo e por tal fato, deve ser avaliado/chechado toda extensão do sistema. [R2]

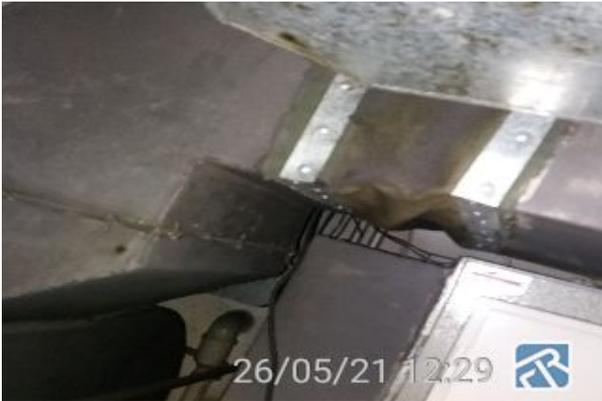
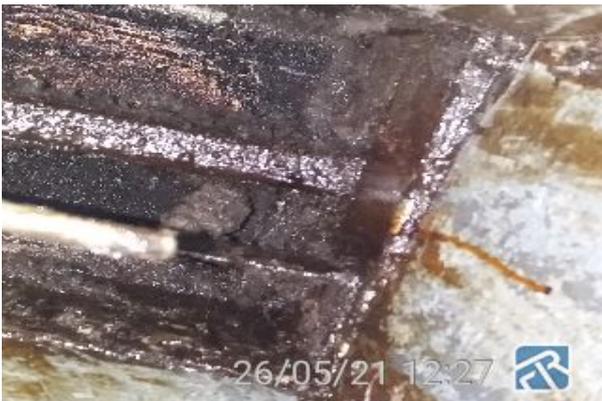
Necessário limpeza pesada/severa nos dutos. Importante procedimento que deve ser executado sempre que fique superior a 6mm a camada de espessura de resíduos incrustados. Dutos limpos sem gordura que é o combustível, não pegam fogo. NBR 14518 observar Item 6 até 6.3.6 [R4]

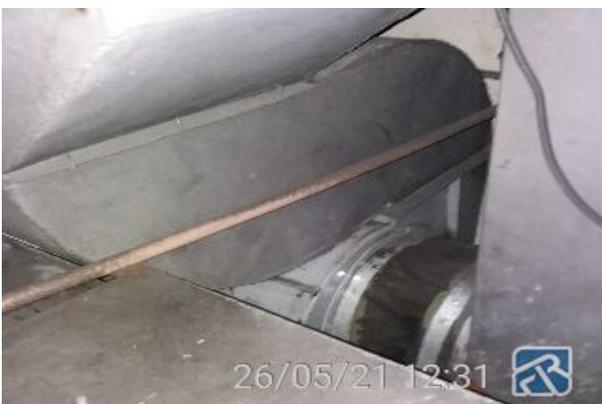
Sem acesso ao exaustor.

Intertravar sistema de ventilação com a exaustão.

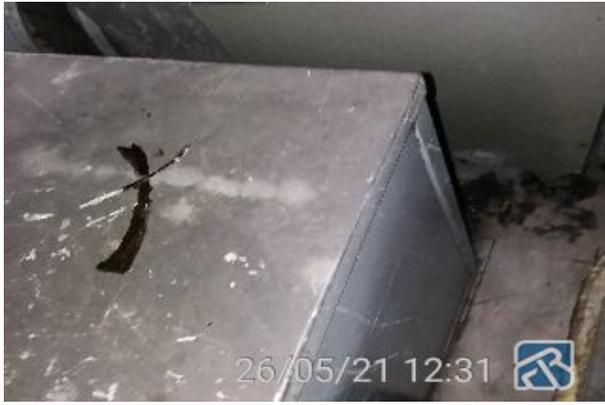
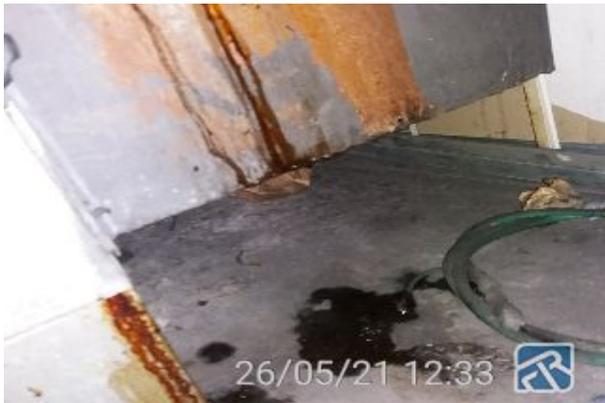
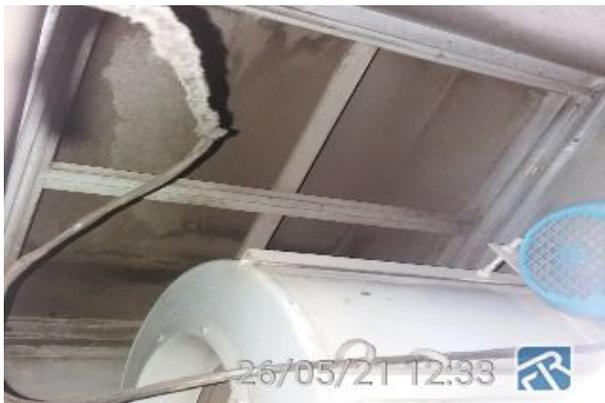
Sanar vazamento de gordura no duto antes do filtro eletrostático.

Caixa ventiladora sem filtros. Trocar filtros da Caixa ventiladora. Esse importante procedimento interfere diretamente na qualidade do ar da cozinha / loja / shopping. Filtros limpos além de retirar as impurezas do ar, mantem o sistema de ventilação equilibrado. A Exaustão renova o ar da cozinha em 100%, insuflamento repõe 90% e 10% mantem a cozinha em pressão negativa. Isso evita que o ar condicionado da loja e shopping sejam retirados pelo sistema de exaustão, mantendo uma troca saudável de 10%. [R1]

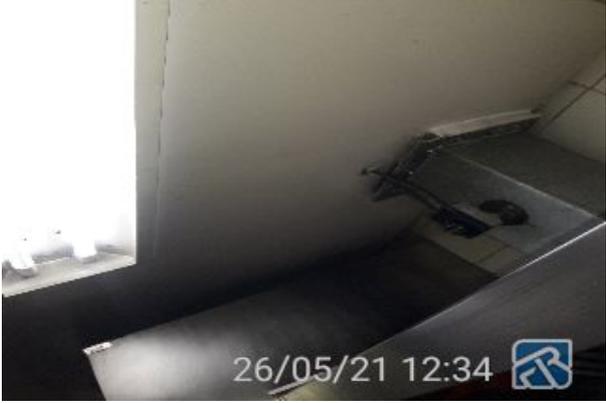
<p>26/05/21 12:34</p>	<p>Damper corta-fogo sem acesso/não visualizado. Necessário providenciar acesso para verificação de conformidade ou não do item e realização dos testes. [R4]</p>

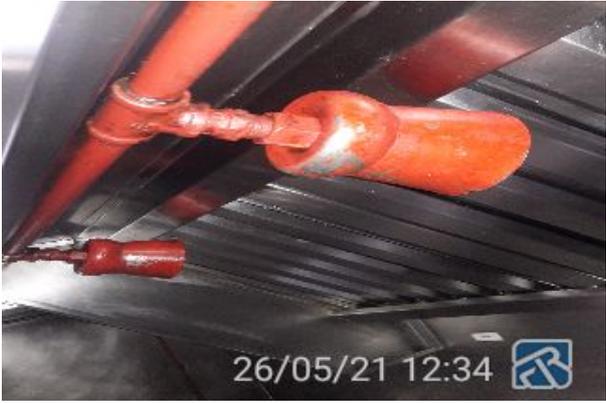
<p>26/05/21 12:34</p>	<p>Retirar difusores da coifa. A proteção por CO2 deve ser feita nos dutos e equipamentos mecânicos pertinentes ao sistema de exaustão. É vetado o uso nas coifas. Caso queira proteger equipamentos instalados abaixo das coifas deve ser empregado saponificantes. Seguir NBR 14518 Item-5.5.4.1.6 [R2]</p>

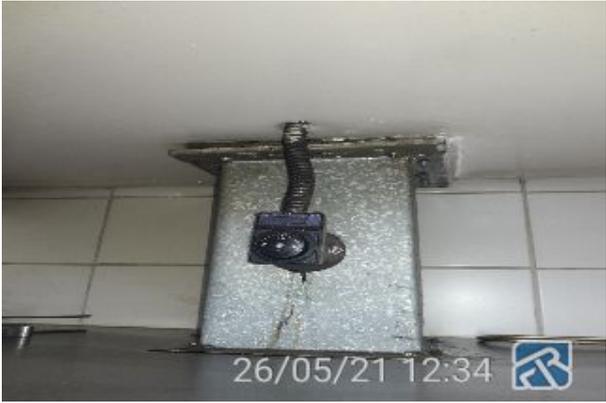
<p>26/05/21 12:34</p>	<p>Foi visualizado sensor somente no duto acima da coifa, necessário instalar sensor na junção dos dutos.</p>
	<p>Quadro de detecção e alarme</p>

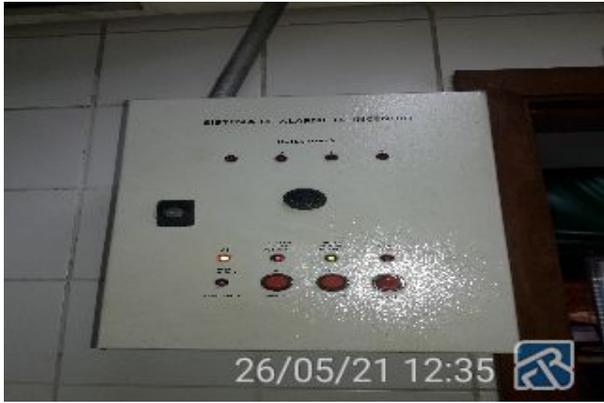
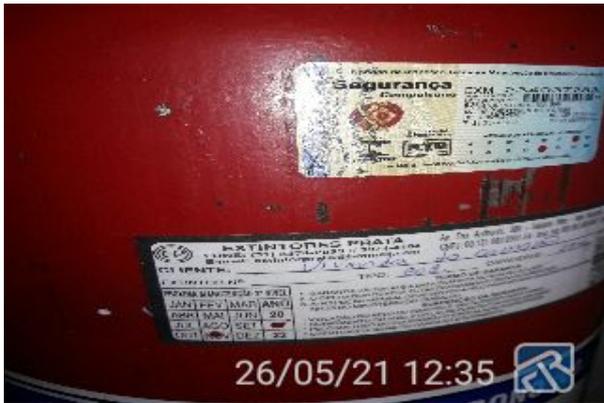
Cilindro de Co2 válido até 11/2021

Não foi visualizado difusor no duto, foi somente visualizado na coifa.

Instalar Acionador Manual. Os dispositivos ativos de extinção fixos devem ter acionamento automático e manual, sendo que o acionamento manual deve ser instalado na rota de fuga. Seguir NBR 14518 Item 5.5.4.1.5 [R3]

Necessário identificar disjuntor do SEI, para realização de testes nas baterias da Central. [R2]

Necessário instalar difusores no duto e no filtro eletrostático.

Necessário providenciar Placa de sinalização de evacuação para o SEI, identificando o mesmo, com os possíveis dizeres: "ATENÇÃO – AMBIENTE PROTEGIDO COM CO2 – AO ALARME, ABANDONE O RECINTO". NBR 12232 item 4.2.3

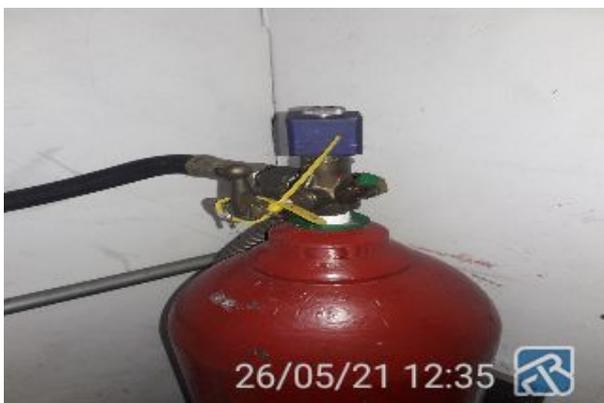
Cilindro 1: Comando reconectado após auditoria
